# 平成 23 年東北地方太平洋沖地震 銚子市被害記録集

銚子市  
平成 24 年 3 月

## 2 市内の被害状況

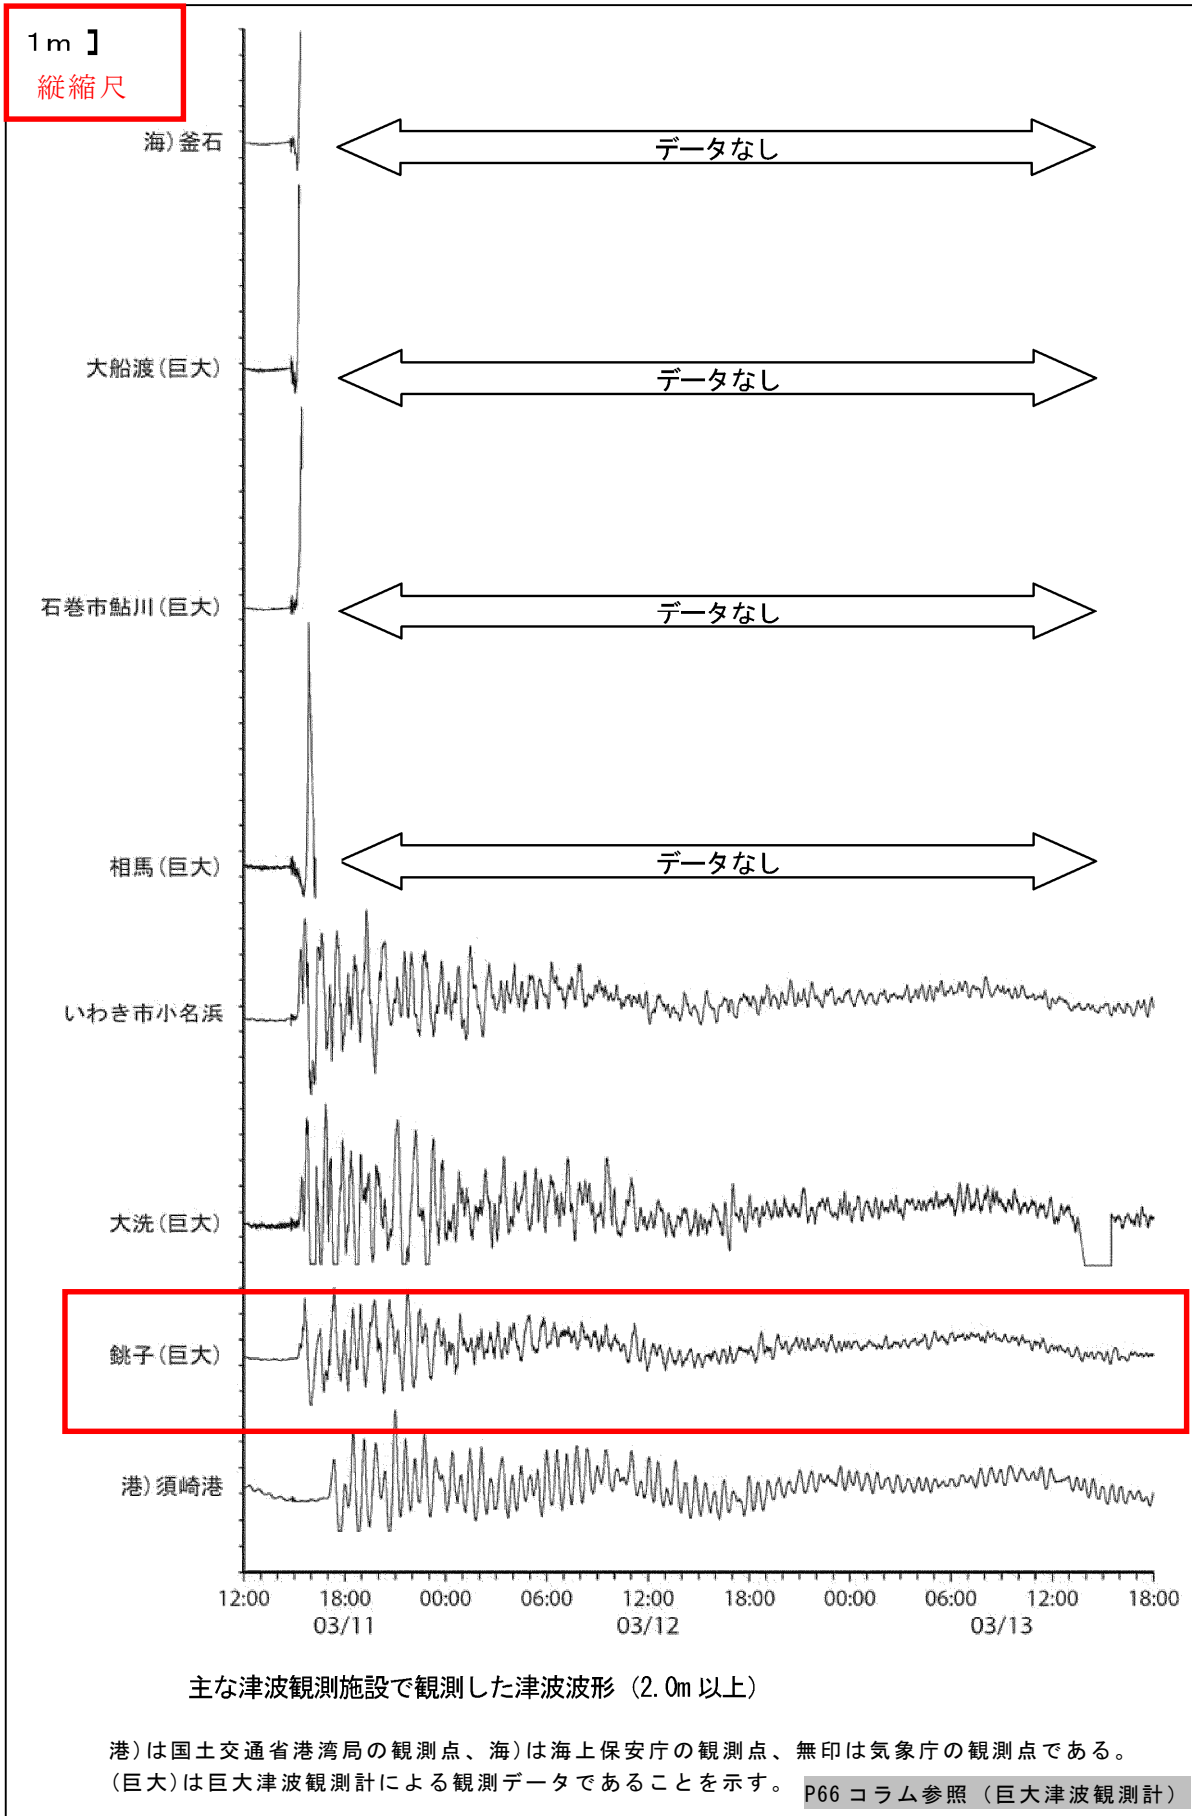
市内では15時13分に第一波が到達し2.3mの津波を観測、17時22分には観測最大となる2.5mを観測しました。

図-1.5 銚子周辺の津波波形観測記録  
(出典：平成 23 年 3 月地震・火山月報 (防災編)、気象庁 HP)

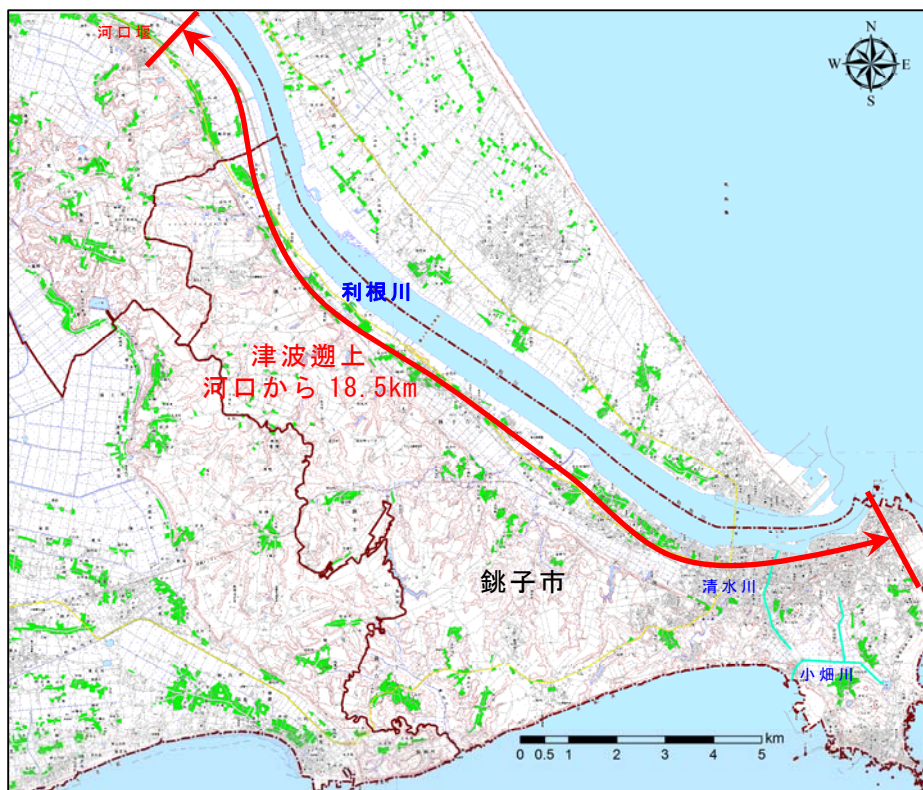
図-2.12 利根川の津波遡上

津波の河川遡上は利根川及び市内の清水川、小畑川で確認されました。利根川では利根川河口堰（河口から 18.5km：神栖市-東庄町）まで遡上が確認されました。当時、津波が利根川を遡上する様子を目撃した住民によると、鼠色から黒っぽい色をした津波が「ゴォー」という音を立て、小さい波が後ろから次々に重なって階段状になりながら遡上したとのこと。

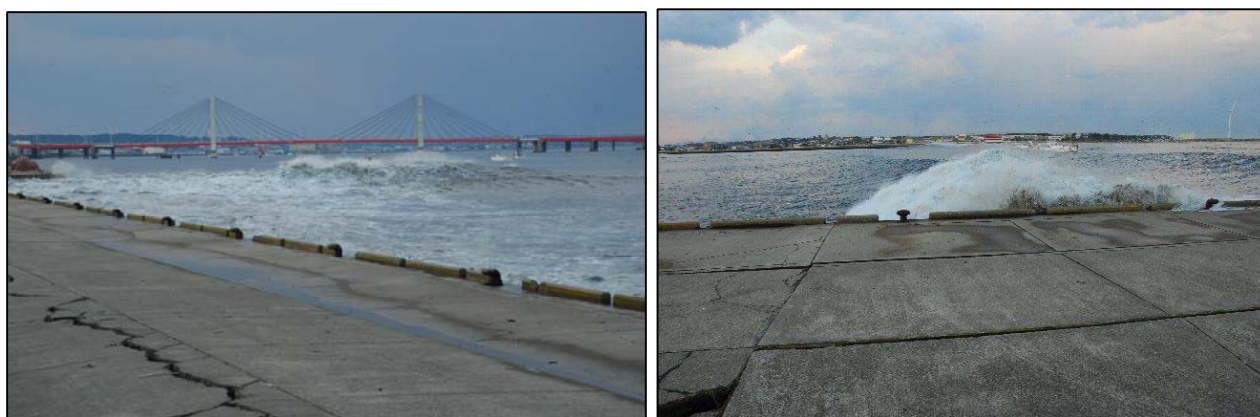
3月11日17:00頃に利根川を遡上した津波の状況（新生町の堤防から撮影）
